## SUIHKUNURKKAUS SNOW R 79 SMC KIRKAS LASI

Tuotenro: 2017

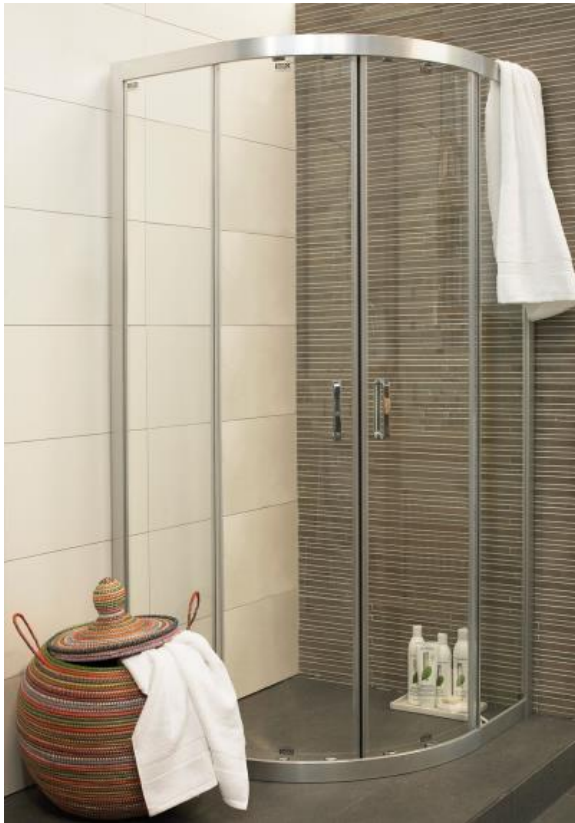
Puolipyöreä suihkunurkka, 6mm paksusta taivu-te-tusta turvalasista. Kiiltävä alumiiniprofiili, matta hopea. Seinäprofiileissa 35mm tilaa putkien läpiviennille. Sisältää vetimen. Suihkunurkka on käännettävissä (oikea/vasen)
